URNER NATURSCHUTZBUND:

DIE AMPHIBIEN-BESTAENDE IM KANTON URI SIND BEDROHT

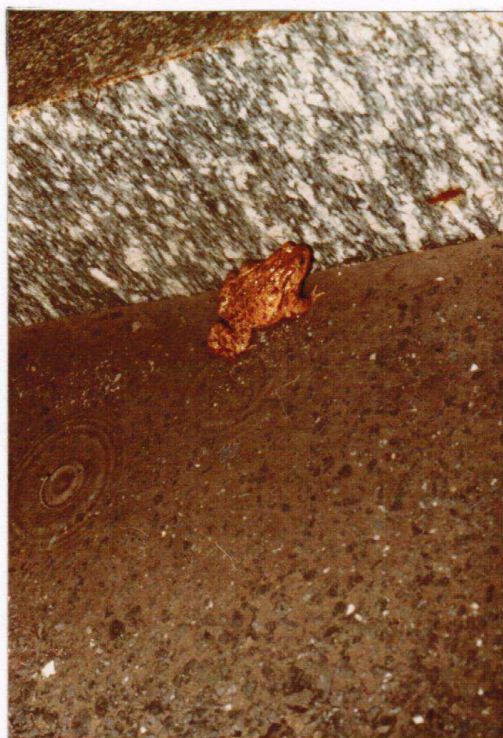
Dieser hohe Trottoirrand kann von der Erdkröte nicht erklettert werden. Die Fahrbahn wird zur Falle.

- a) Erdkröten Die Erdkröten können kaum klettern oder springen. Sie sind deshalb auf der Strasse besonders gefährdet, da sie die Trottoirs nicht oder nur schwer erklettern können. Die Fahrbahn wird ihnen zur Falle. Ihre langsame Fortbewegungsart wird ihnen ebenfalls zum Verhängnis.

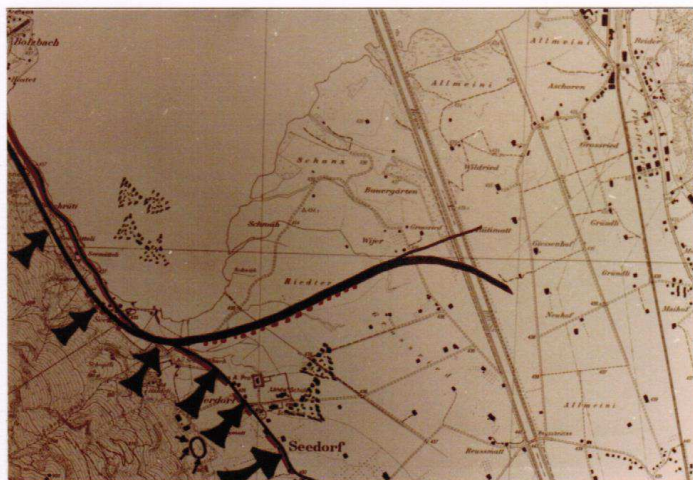
Laichzüge, welche die Strasse überqueren.

Zugsrouten und gefährliche Stellen:

1. Kantonsstrasse beim Schützenhaus, südlich Carmen (siehe Uebersichtskarte)
2. Kantonsstrasse Höhe Sportplatz
3. Kantonsstrasse Seeburg, Bolzbach bis Isleten

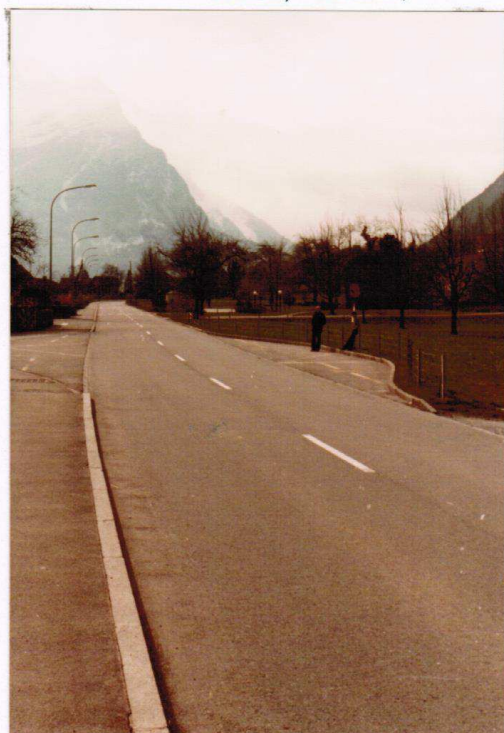
Kantonsstrasse in Seedorf:  
Entlang der bestehenden  
Zäunen müssten feinmaschige  
Gitter angebracht werden.

Ohne grössere bauliche Massnahmen ist eine definitive Sanierung nicht möglich. Die Strasse ist relativ neu. Als Notlösung könnte man entlang den bestehenden Zäunen Amphibiengitter anbringen und eine Sammeldohle erstellen. Für ein solches Drahtgeflecht empfiehlt sich eine Maschengrösse von 10 mm. Der Hag sollte mindestens 33 cm hoch sein und oben etwa 4 cm nach der Zugseite hin gebogen werden, damit ihn die Tiere nicht überklettern können. (Angaben nach H. Fischer, Pratteln)

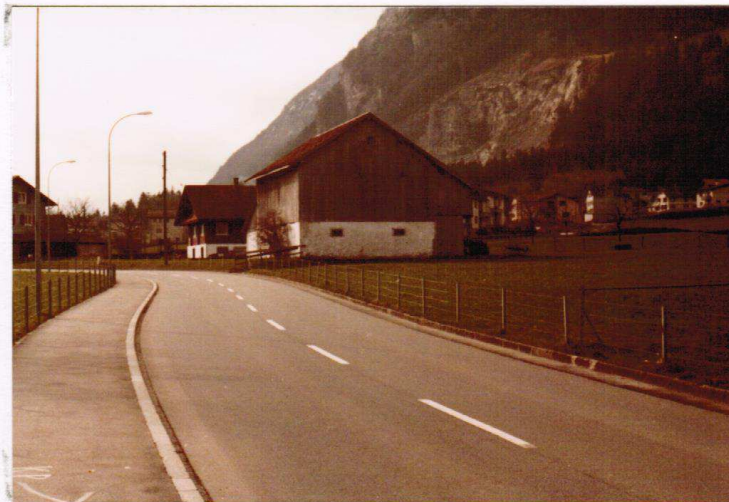
Die Gitter wären hier leicht zu montieren.  
Plastikabschränkungen haben sich nicht be-  
währt.

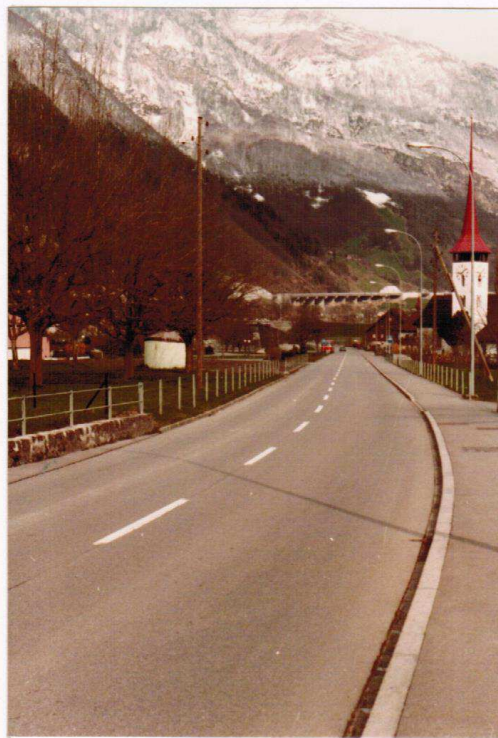
Von Zeit zu Zeit  
müssten Sammeldohlen  
erstellt werden. Eine  
gewissenhafte Wartung  
ist Voraussetzung.

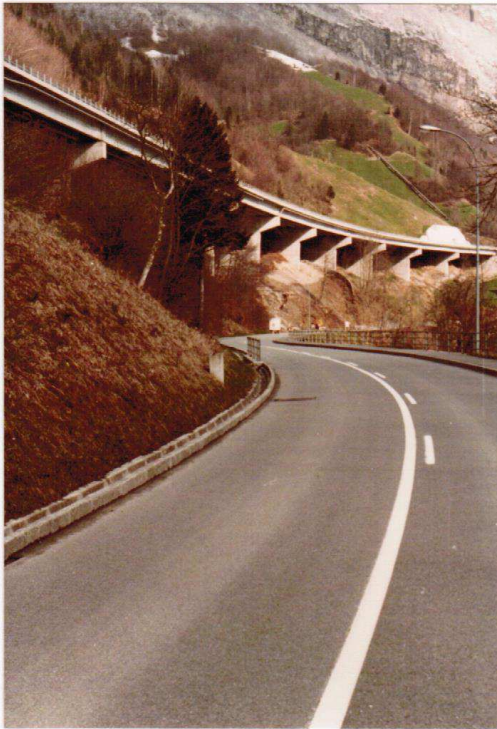
Stellenweise müsste der Rand-  
stein noch etwas erhöht oder  
mit einer Vorkragung versehen  
werden.

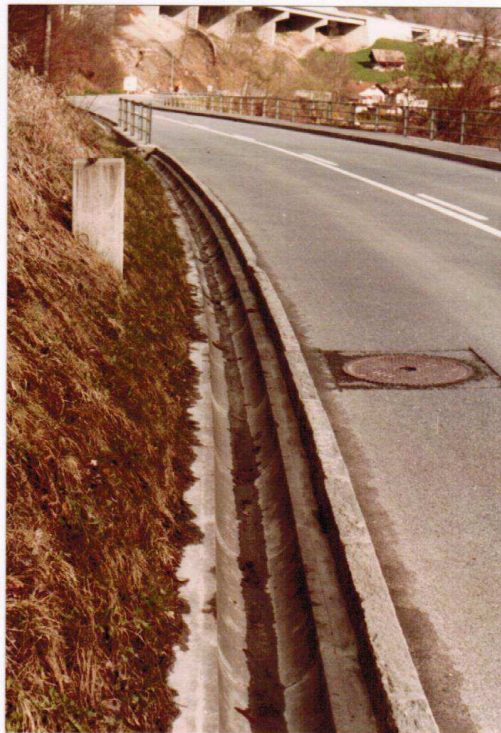
Die Rinnen entlang der  
Kantonsstrasse haben sich  
als gute Sammelbehälter  
bes. für Kröten und Molche  
gezeigt.

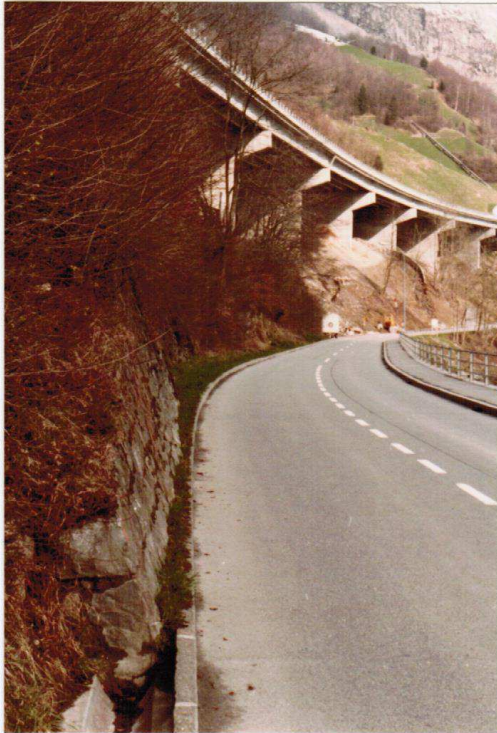
Leider sind die Wasser-  
rinnen immer wieder un-  
terbrochen, so dass trotz-  
dem viele Tiere auf die  
Fahrbahn gelangen.

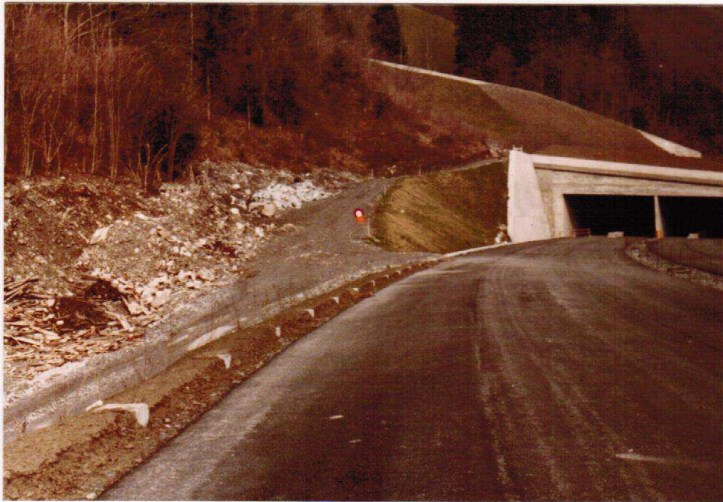
Wo die N2 Richtung Bolzbach die Böschung berührt, wurden dieses Jahr massenweise Lurche an der Fahrbahn zusammengelesen.

Beobachtungen in den Jahren 1979 und 1980 haben eindeutig ergeben, dass die Autobahn an den fraglichen Stellen tatsächlich von Hunderten von Lurchen überquert wird. Die U-förmigen Rinnen, welche stellenweise am Rand der Strasse angebracht sind, werden durchklettert. Es sind deshalb unbedingt Abschränkungen anzubringen, welche die Tiere zu den Unterführungen leiten. Wenn die Tiere nicht unter den Viadukten durchgeleitet werden, wird es im kommenden Frühjahr zu einem wahren Tiermassaker kommen.

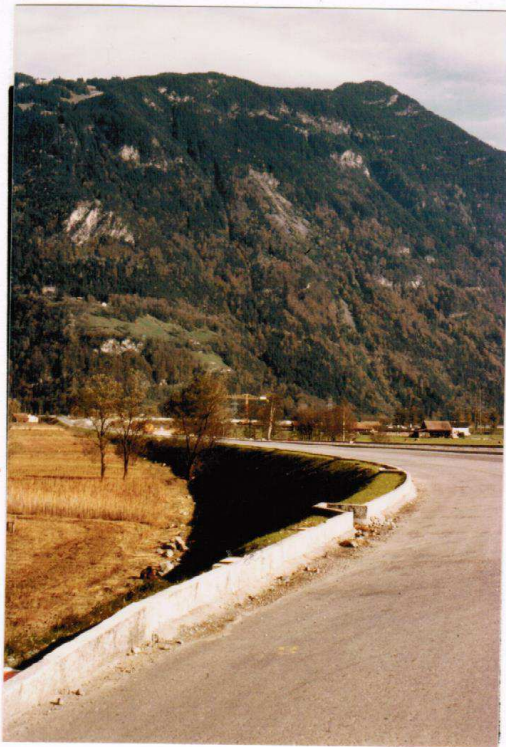
Die Tiere verlassen  
die Gräben am Fusse  
des Dammes und klettern  
auf die Strasse.

Auf der Riedüberquerung der N2 musste festgestellt werden, dass die Stellriemen die Tiere nicht zurückhalten können. Die Lurche verlassen sogar die parallel zur Strasse führenden Wasserläufe, um den Damm zu überqueren. Am geeignetsten wären hier Amphibienzäune oder leere Halbröhren mit genügender Tiefe, welche am Fusse des Dammes errichtet würden. Ein ziehender Lurch geht kaum rückwärts und würde sonst zwar den Damm hoch, nicht aber zurückklettern.
